**PROBLEM SOLVER &
SURFACE PREPARATION
GUIDE**

PERMA-CRETE®
MASONRY COATINGS PROGRAM

PROBLEM SOLVER & SURFACE PREPARATION GUIDE FOR CONCRETE & MASONRY SURFACES

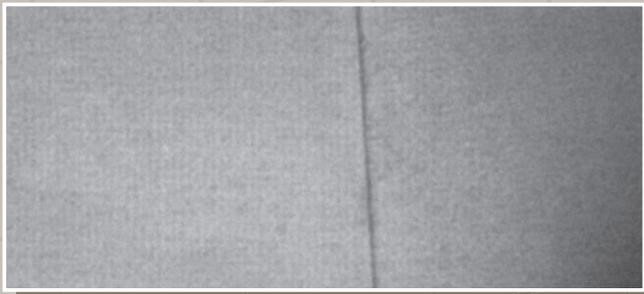
CHALKING

- Formation of a fine powder on a painted surface that is caused by excessive erosion of the paint film after weathering
- Noted in the field by wiping hand across surface – chalk will easily transfer when touched

- Remove chalk residue with a stiff bristle brush (or wire brush on masonry)
- Rinse thoroughly with hose or power washer and let surface dry
- Re-check for chalk by running hand over the surface
- If noticeable chalk is still present, repeat surface prep above
- If chalk remains after repeated washings, surface should be restored using a chalk binding sealer or primer prior to topcoating

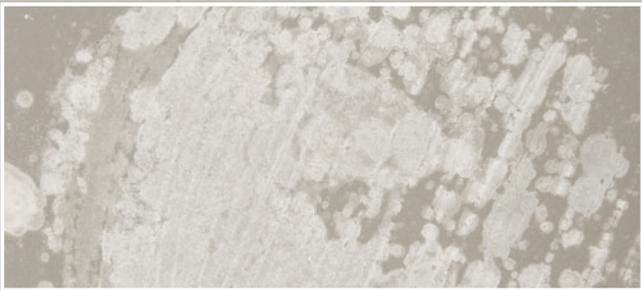
ALKALI BURN

- Loss of adhesion and lifting of the paint film due to water and caustic intrusion from masonry surfaces
- Noted in the field as blisters in the paint film

- Check surface pH in defect area with a pH pen (true efflorescence typically yields high pH)
- Test small area with a dilute vinegar/water solution (1 part vinegar to 4 parts water) – solution will dissolve efflorescence salts
- If excess moisture is the cause, eliminate the source (repair structural leaks, seal substrate edges, caulk cracks, seams or joints)
- Remove efflorescence with a wire brush, power brush or power washer
- Rinse thoroughly with hose or power washer and let surface dry
- Re-check surface pH and moisture content
- Apply alkali resistant sealer or primer
- Topcoat with high-quality acrylic exterior paint, masonry coating or elastomeric

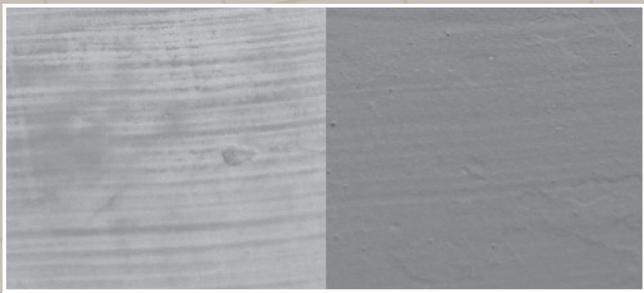
EFFLORESCENCE

- Crusty, white salt deposits leached from mortar and masonry substrates as water passes through it
- Noted in the field as blotchy, irregular discolored areas that may tend to show water flow pattern and build-up of salts in certain areas

- Check surface pH in defect area with a pH pen (true efflorescence typically yields high pH)
- Test small area with a dilute vinegar/water solution (1 part vinegar to 4 parts water) – solution will dissolve efflorescence salts
- If excess moisture is the cause, eliminate the source (repair structural leaks, seal substrate edges, caulk cracks, seams or joints)
- Remove efflorescence with a wire brush, power brush or power washer
- Rinse thoroughly with hose or power washer and let surface dry
- Re-check surface pH and moisture content
- Apply alkali-resistant sealer or primer
- Topcoat with high-quality acrylic exterior paint, masonry coating or elastomeric

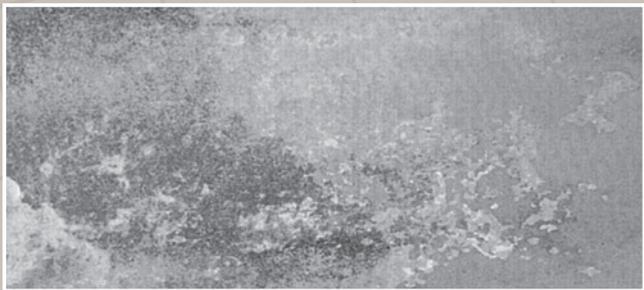
FROSTING

- A white, salt-like deposit on the paint film that is not easily removed by wiping or power washing
- On masonry substrates, frosting can be mistaken for efflorescence

- Frosting can be a stubborn problem which is often not readily removed by washing
- Condition can re-occur as bleed through when a new topcoat is applied
- Remove frosting by wire brushing masonry or sanding surfaces (acid washing may be required)
- Rinse thoroughly with hose or power washer and let surface dry
- Apply high-quality exterior primer before application of a high-quality exterior topcoat
- Topcoat with high-quality acrylic exterior paint, masonry coating or elastomeric

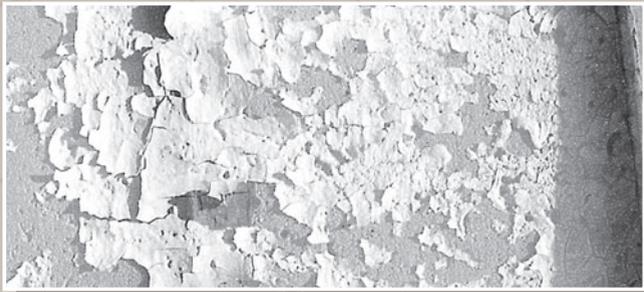
LAITANCE

- Loose, fine particles on the surface of concrete
- Larger, loose masonry fragments are sometimes referred to as spalling

- Remove loose surface material by wire brush or power washing
- Allow surface to dry
- Sweep or vacuum remaining loose material
- Seal surface with masonry sealer designed to repair and rebind surface (restore surface to sound state)
- In some cases, masonry patch work will need to be performed prior to sealing

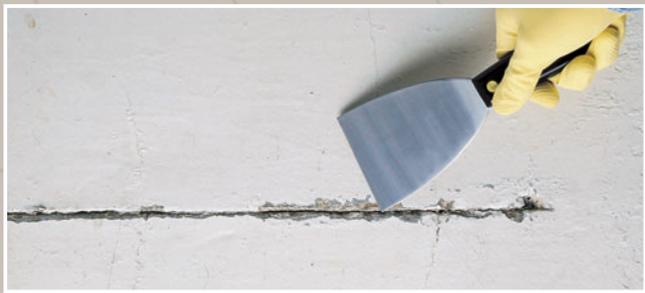
CRACKING

- Splitting of a dry paint film between coats or down to bare substrate
- Initially, defect appears as fine microscopic or hairline cracks which can expand and connect with nearby cracks; additional stress and water intrusion into these areas develops into a flaking or peeling paint defect

- Remove all cracked, loose peeling paint with a wire brush, paint scraper, power washing, abrasive blasting or paint remover depending on severity of cracking
- Rinse surface thoroughly and allow to dry
- Check pH and moisture content of surface
- Prime or seal surface with appropriate product for substrate and application conditions
- Apply appropriate quality topcoat for substrate and application conditions

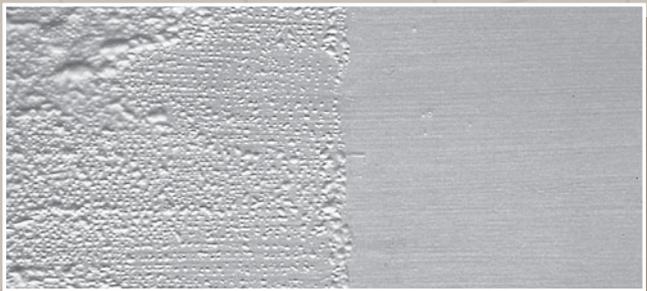
BLISTERING

- Loss of adhesion and raising of the paint film from the substrate or underlying paint layers
- Defect is observed as bubbles (intact or burst) in the paint film

- Repair, correct any structural water problems
- Remove all blistered paint with a wire brush, paint scraper, power washing, abrasive blasting or paint remover
- Sand to feather areas to a smooth, sound surface
- Patch or caulk open seams that would allow moisture penetration into the structure
- Rinse surface thoroughly and allow to dry completely
- Prime and topcoat properly prepared surface with products appropriate for substrate and application conditions and follow recommended film build and drying instructions

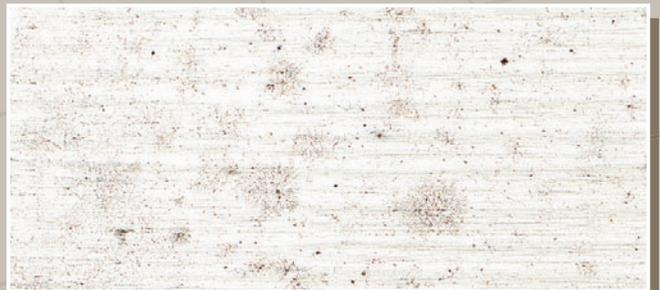
MOULD/MILDEW

- Growth and appearance of black and/or colored spots on paint surface that are due to fungal or algal growth (note some algal growth are red and green)
- Spots can have filaments or tentacles that extend beyond the primary spot and can grow above or below into the paint layers and substrate

- Test surface to confirm fungal growth (as opposed to dirt deposits) with household bleach, let sit for a minute, and rinse with water. If the dark spots are removed or disappear, the spots are likely mould/mildew due to fungal growth
- Completely remove all mould and mildew growth by using 1 part chlorine bleach to 3 parts water
- Treat all exposed areas that are accessible on the structure (board ends and backs)
- Rinse thoroughly and allow surface to dry
- Apply to all exposed areas, high-quality primer and topcoats which contain ingredients for mildew resistance to prevent fungal growth on the surface of the dry paint film

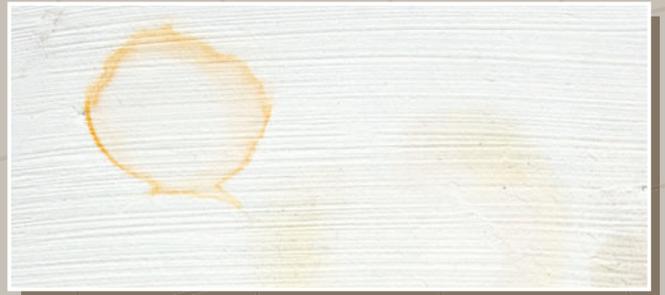
STAINING

- Appearance of discolored areas or spots on bare or painted surfaces

- Clean surfaces immediately after spills to prevent staining
- Clean stained surfaces to remove as much of the stain as possible with appropriate cleaner or by sanding, wire brushing or power washing
- Properly prepare surface for painting
- Seal oil stains with alkyd product to prevent bleed through
- Paint cleaned surfaces with stain-resistant primer and topcoat products
